## RELATÓRIO TECNICO

**OBRA:** UBS Chácara Santa Maria

**LOCAL:** Rua Cicladis nº 250

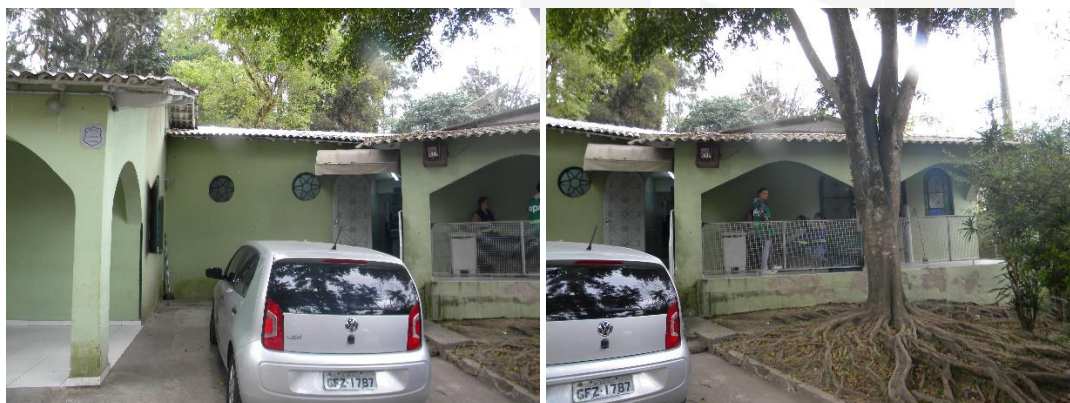
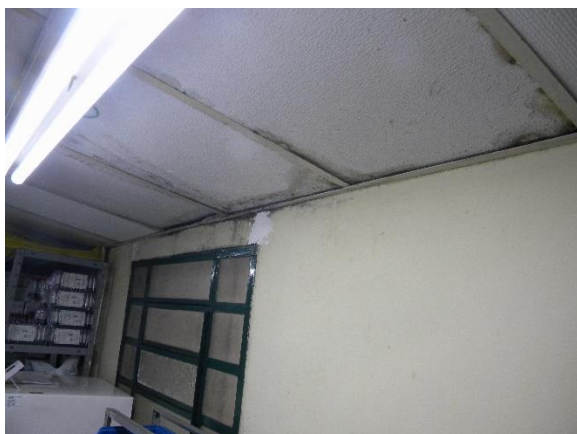
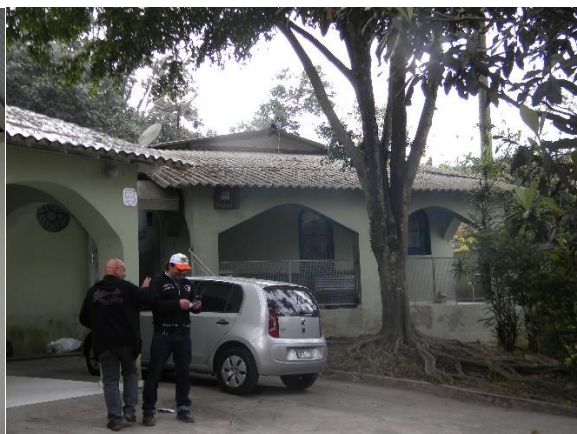
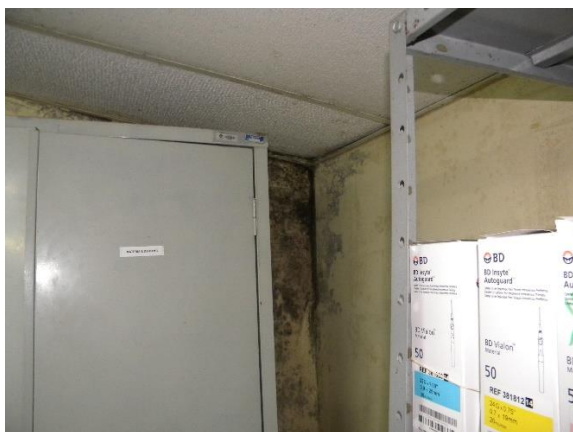
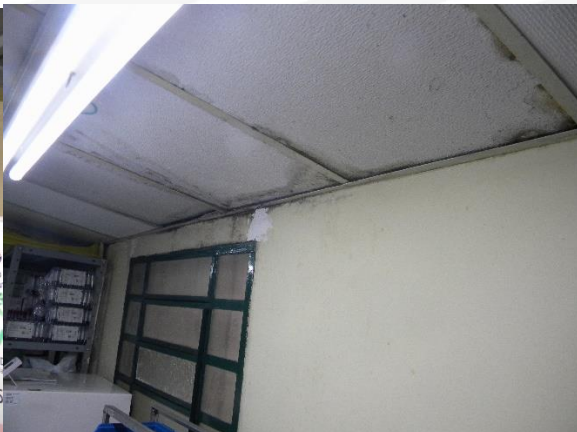
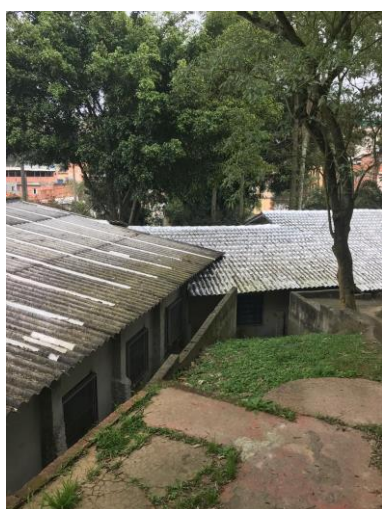
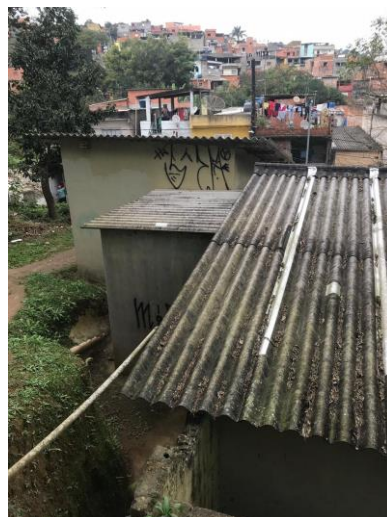
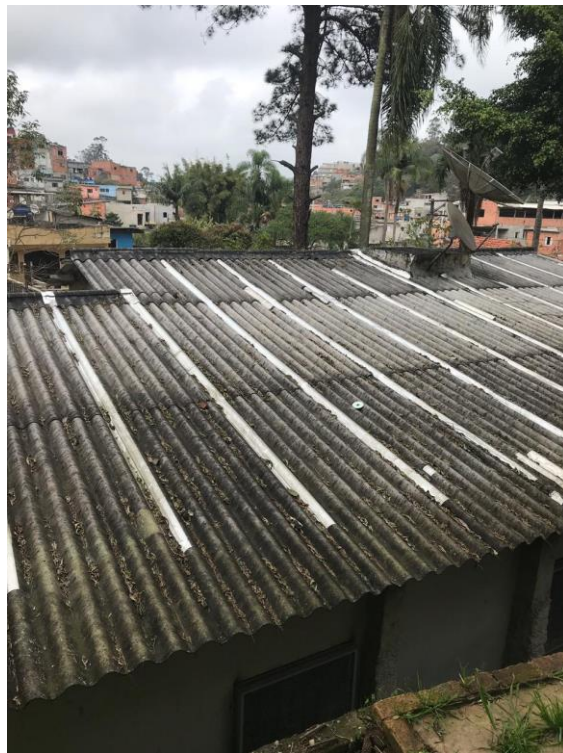
Em vistoria a unidade UBS da Chácara Santa Maria, foi constatado que o telhado da edificação do lado direito da unidade, encontra-se bem deteriorado, podendo ver inclusive remendos nas telhas com fitas de manta aluminizada.

Podemos observar ainda internamente o forro de material mineral, bem manchado em função do vazamento do telhado.

**Conclusão:** Sugerimos a demolição integral do telhado existente, com a execução de telhado com TELHA TRAPEZOIDAL DUPLA EM AÇO GALVANIZADO - E= 0,8MM, REVESTIMENTO B, H=40MM - PINTADA 1 FACE - MIOLO EM POLIURETANO E=30MM sobre estrutura metálica.
